Der Brand im Kernkraftwerk Mühleberg (KKM)

Von H. R. Lutz, A. Schreiber, F. H. J. Weehuizen und W. Diener*

1. EINLEITUNG

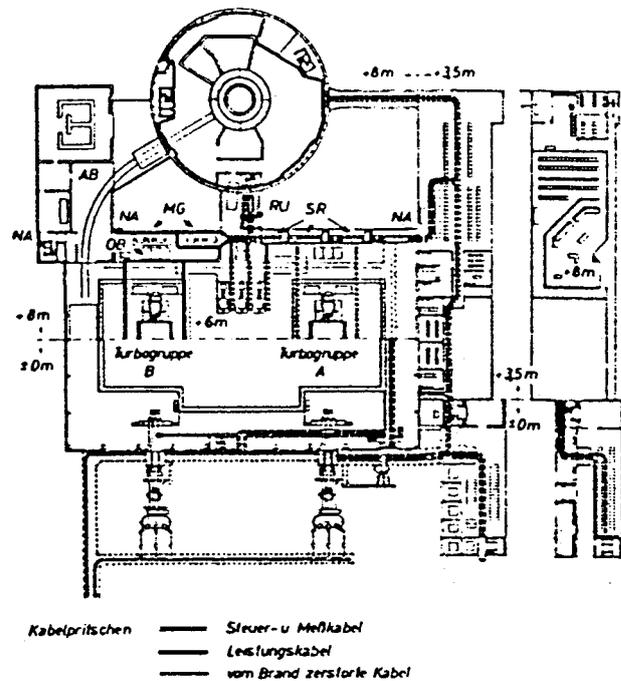
Bild 3. Kabelverlegungen.

Bild 3 macht die Ausbreitung des Brandes deutlich. Das brennende Öl unter der Turbine setzte die beiden unterhalb der Turbine parallel zur Turbinenachse verlaufenden

Kabeltrassen in Brand. Durch die Mauerdurchführungen gelangte das Feuer auf die Trassen des Kabelkanals im Maschinenhausanbau. Der Beginn des Überganges auf den Kabelkanal könnte mit den um 22.20 Uhr sich wiederholenden Alarmen „Aerosol Kamin hoch“ und „Aerosol Kamin Messung Störung“ in Verbindung gebracht werden. Die ab 22.44 Uhr einsetzenden Alarme der stehenden MG-Gruppe und andere Störmeldungen sind mit Sicherheit durch den Brand ausgelöst worden. Die verbrannten Kabeltrassen sind in Bild 3 gekennzeichnet. Es gelang, den Brand ungefähr in der Mittelachse des Maschinenhauses zu stoppen, kurz bevor er auf die zum Reaktorgebäude führenden Kabel übergreifen konnte. Bild 4 zeigt im Modell die räumliche Situation des Maschinenhauses mit dem Anbau.
