Risse im Mühleberg-Kernmantel: Weiterbetrieb immer riskanter und ungewisser

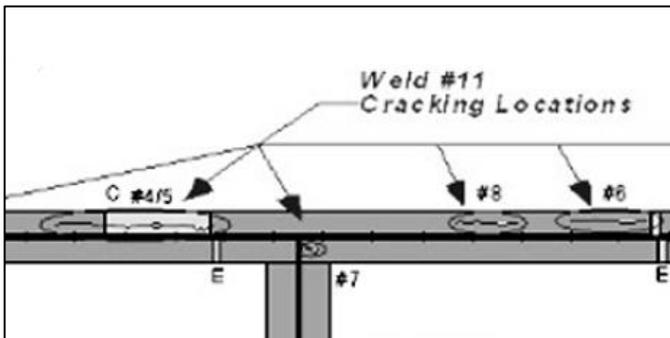
Abb. 1 Risse entlang der Schweissnaht H4 (2009)³

Abbildung 1 zeigt die bisherigen Risse im AKW Mühleberg: entlang der dunkelgrau angezeigten horizontalen Schweissnaht haben sich (wegen der Schweissung entstandene) Spannungen Risse gebildet. Bei der angezeigten horizontalen Schweissnaht handelt es sich um die am meisten betroffene Naht H4 auf halber Höhe des Kernmantels (eingetragen ist auch eine vertikale Naht, welche senkrecht nach unten führt). In Abbildung 2 sind die neuartigen Risse eingetragen, welche quer zu derselben dunkelgrau gezeichneten Naht H4 in das Grundmaterial des Kernmantels verlaufen. Ausser einer sind alle senkrecht zur Schweissnaht, zum Teil laufen sie sogar über die Naht hinaus.

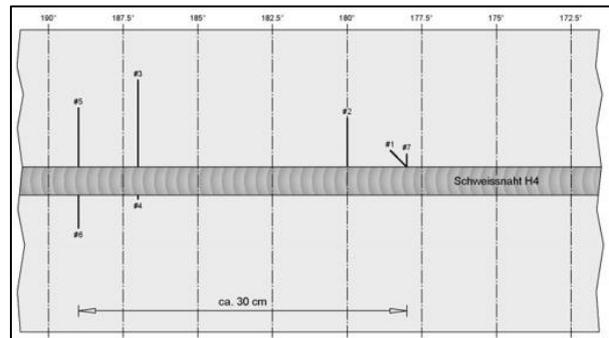
Abb. 2 Neue Risse quer zur Schweissnaht H4 (2014)⁴

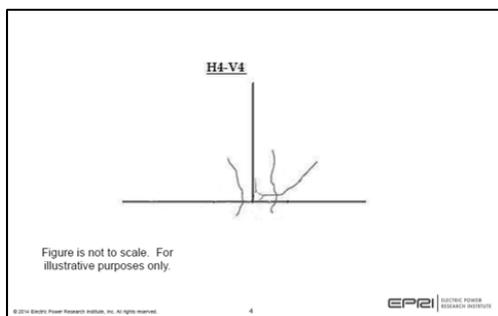
Abb. 3 Risse ins Grundmaterial in Hatch 1²⁰

Abbildung 3 zeigt, dass die Risse im US-amerikanischen AKW Hatch 1 wie in Mühleberg quer zu den Schweissnähten wachsen. Als durchgezogene Linie sind in der Abbildung die horizontale Naht H4 und

Besonders gefährlich ist in Hatch 1 die Tatsache, dass die Risse sich in der Nähe des Kreuzungspunktes von vertikalen und horizontalen Schweißnähten befinden (s. Abb. 3) und zum Teil wanddurchdringend sind, so dass im schlimmsten Fall Stücke herausbrechen. Damit ist schon der Normalbetrieb gefährdet.

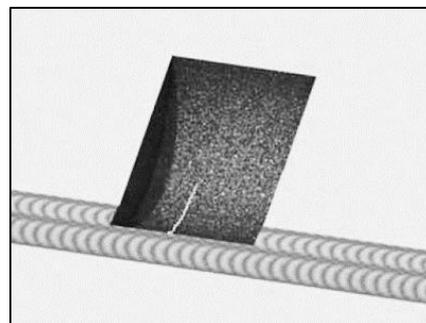
Abb. 4 Probeentnahme in Hatch 1²¹

die vertikale Naht V4 eingezeichnet. – Abbildung 4 zeigt die Materialprobe (die Schweißnaht ist schräg von einem zum anderen Bildrand, der Riss in der Materialprobe hell in dem dunklen Viereck eingezeichnet).

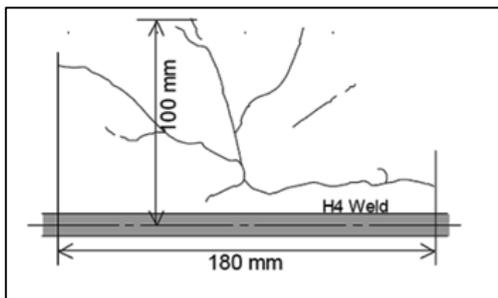
Abb. 5 Risse in Fukushima Daichi quer zur Naht²⁸

Abbildung 5 zeigt Risse in der Nähe der Naht H4 im Unglücksreaktor Fukushima vor 2009, als er noch in Betrieb war. Wie in Mühleberg wuchsen die Risse senkrecht oder in einem 45°-Winkel weg von der Schweißnaht ins Grundmaterial. Exakt wie in Mühleberg ist der Riss 10 cm lang. Abbildung 6 zeigt Risse im Grundmaterial zwischen benachbarten Schweißnähten. Das schwarze Rechteck deutet eine Probeentnahme an.

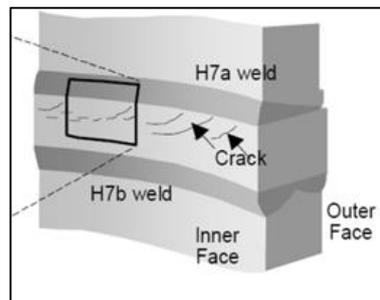
Abb. 6 Risse im Grundmaterial eines japanischen AKW²⁹
