Kernmantelnachrüstungen im AKW Mühleberg - Vergleich mit Zugankern weltweit

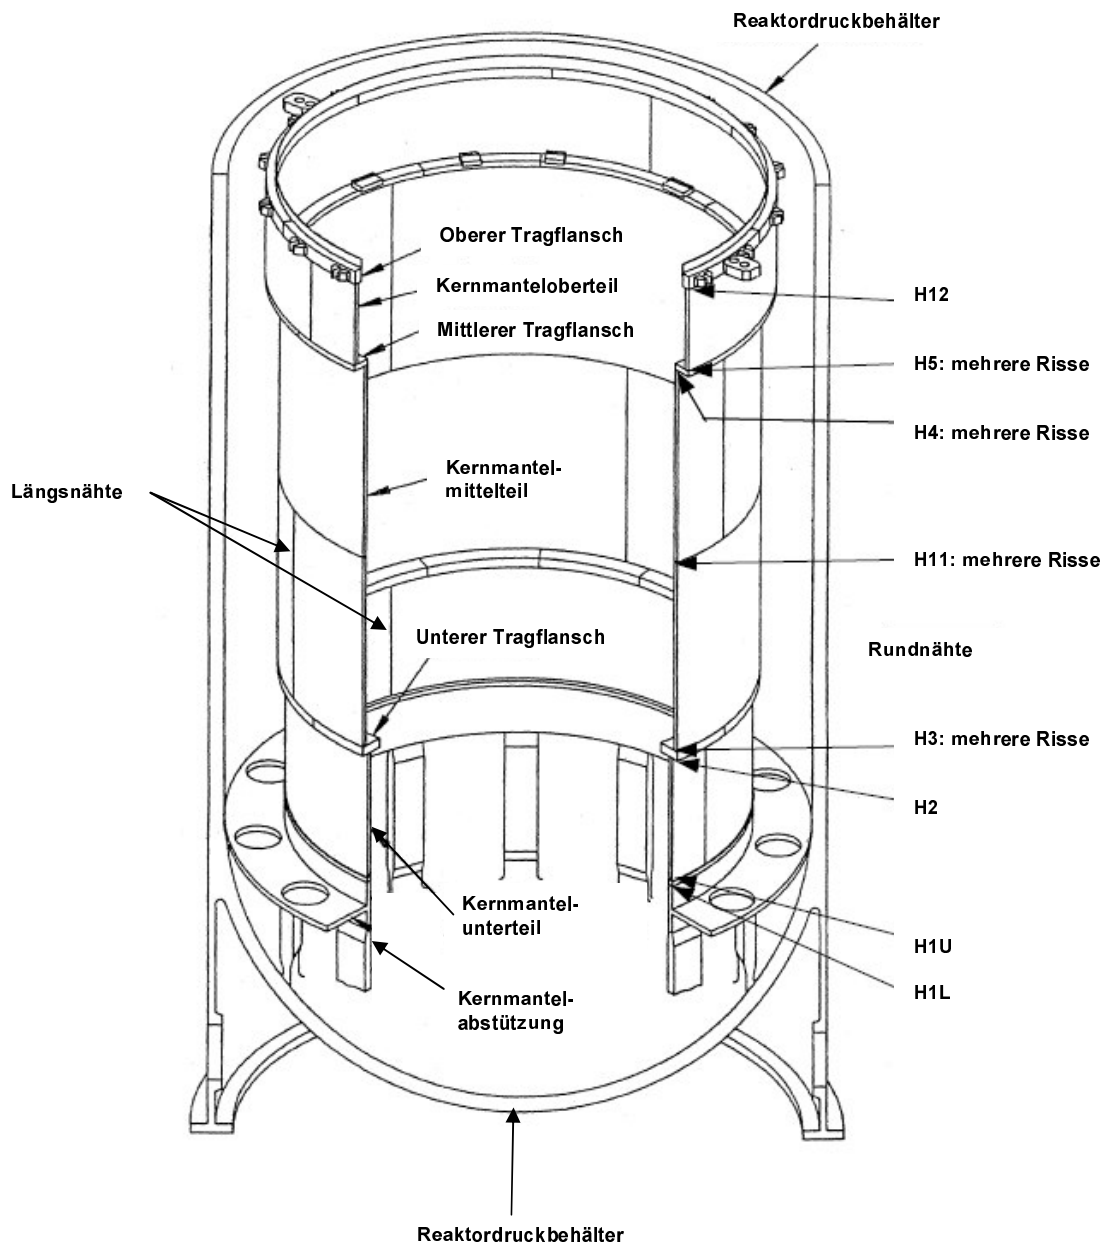
Abbildung Kernmantel:

In der Abbildung sind die verschiedenen Stahlbleche und die von Rissen befallenen Schweissnähte zu sehen. Die kritische Schweissnaht ist die H11, welche zu mehr als einem Viertel gerissen ist.

Die Zuganker greifen im Raum zwischen Kernmantel und Reaktordruckbehälter in Längsrichtung über den ganzen Kernmantel und sind gegen den Reaktordruckbehälter verstrebt.
