Eidgenössisches Nuklearsicherheitsinspektorat ENSI

Risse im Kernmantel Mühleberg unter Kontrolle

Zurzeit finden sich in verschiedenen Medien der deutschen Schweiz Berichte über Risse im Kernmantel des Reaktors in Mühleberg. Gerne möchten wir die Bevölkerung aus erster Hand über die Fakten informieren:

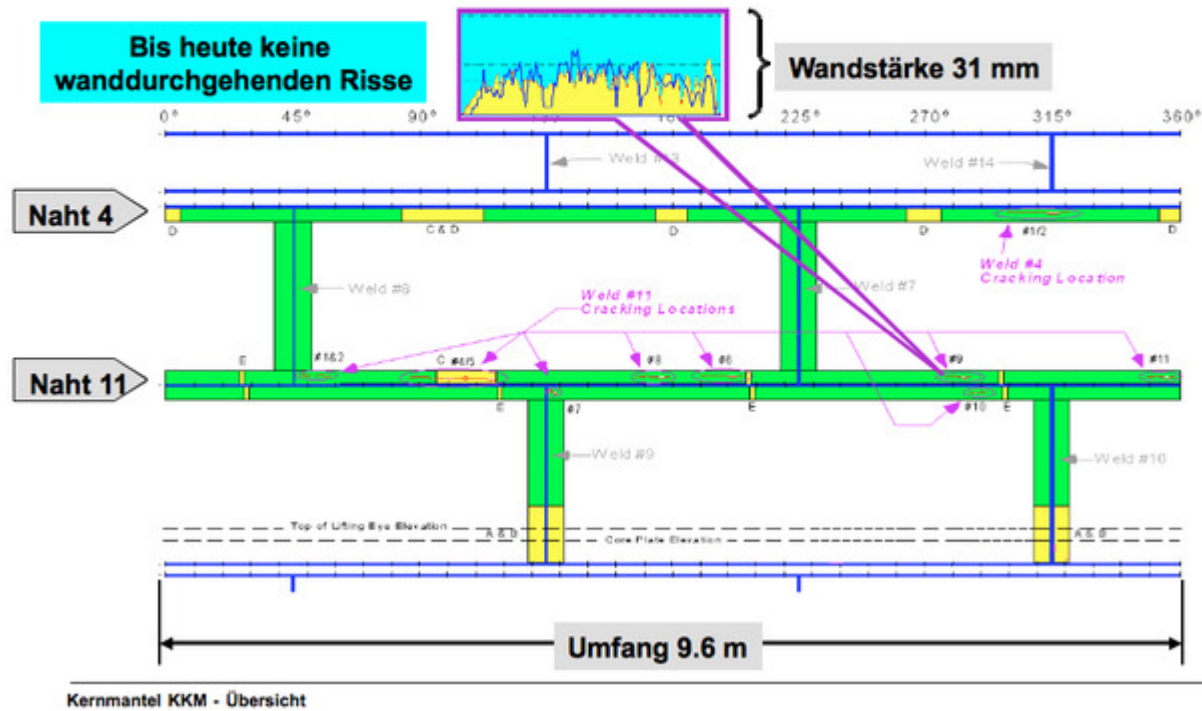
UT-Prüfungen am Kernmantel

1990 wurden bei einer Routinekontrolle im KKM erstmals Risse bei einer horizontalen Schweissnaht des Kernmantels festgestellt. Seither werden diese Risse regelmässig und genau überwacht. Die Risse befinden sich vor allem an der mittleren Schweissnaht des Kernmantels.

Rissbefunde: Stand 2009

Die Grafik zeigt die Ergebnisse der Ultraschallmessungen an den Schweißnähten 4 und 11 aus der Untersuchung 2009. Die Ultraschallmessungen erlauben eine genaue Bestimmung der Risslängen. Mit den bisher eingesetzten Verfahren konnten die Risstiefen nicht mit der gleichen Zuverlässigkeit gemessen werden wie die Risslängen. Die Messwerte der Risstiefen hatten informativen Charakter. Deshalb werden die Risse zusätzlich visuell mit Unterwasserkameras geprüft. Mit dem eingesetzten visuellen Verfahren ist zuverlässig erkennbar, wenn es wanddurchdringende Risse gibt. Bisher wurden aber keine solchen wanddurchdringenden Risse gefunden. In den Sicherheitsanalysen wurde zudem stets gezeigt, dass die Sicherheit selbst dann gewährleistet ist, wenn die Risse auf den gemessenen Längen wanddurchdringend wären.

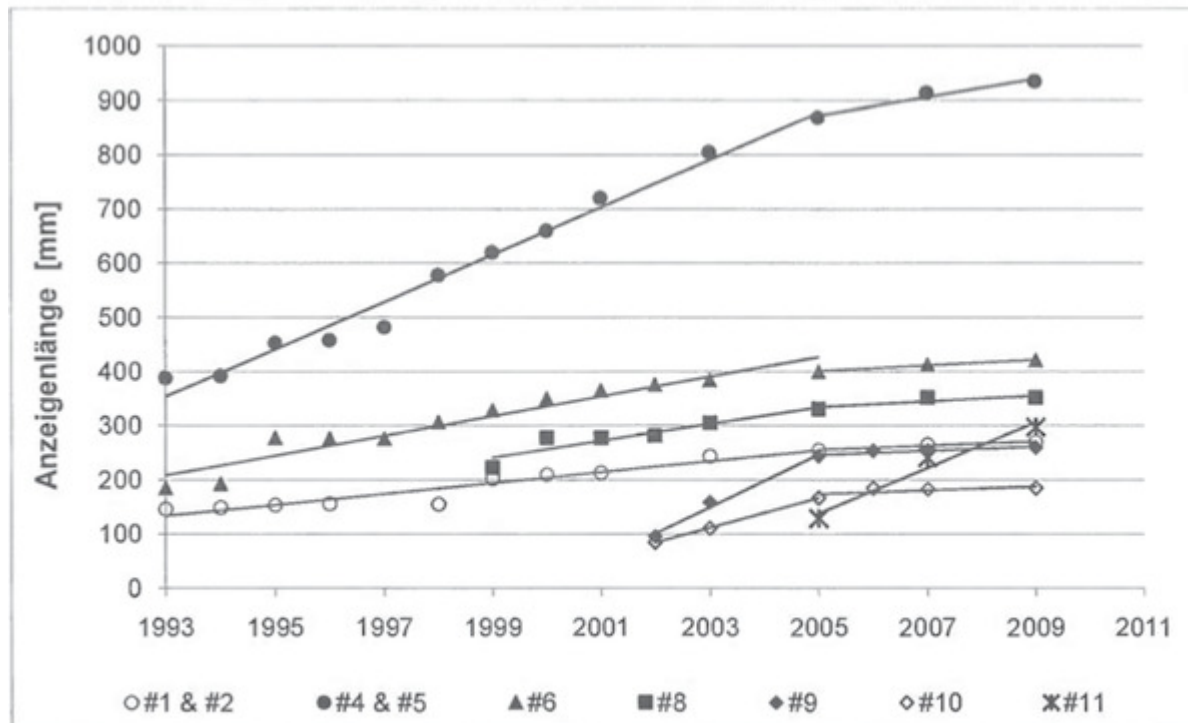
Abb. 2: Längenwachstum der Anzeigen in der Rundnaht 11 (H4),
Trendlinien bis 2005 und ab 2005

Die Risse sind in den letzten Jahren länger geworden. Das KKM hat jedoch Anstrengungen unternommen, dem weiteren Risswachstum entgegenzuwirken. Im Jahr 2000 wurde damit begonnen, durch Zugabe von beispielsweise Wasserstoff oder Edelmetall die Chemie des Reaktorwassers zu beeinflussen, damit das Risswachstum gehemmt wird. Das Verfahren wurde in mehreren Schritten verbessert. Wie die Abbildung zeigt, ist das Längenwachstum der Risse in den letzten Jahren zurückgegangen.

Trotzdem verlangt das ENSI weiterhin alle zwei Jahre eine neue sicherheitstechnische Beurteilung der Kernmantelintegrität.

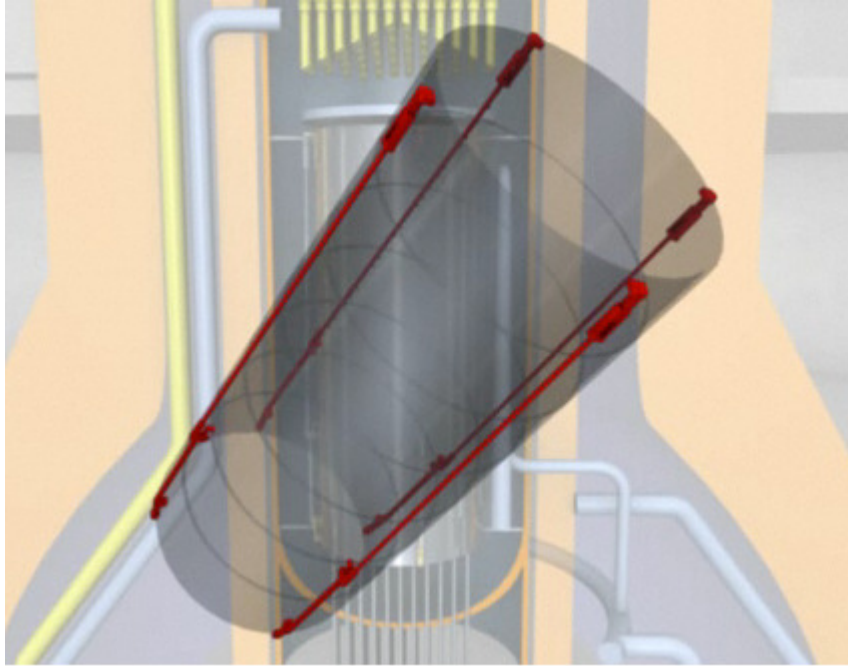
Im Unterschied zu anderen Aufsichtsbehörden, hat das ENSI die realisierte Zugankerkonstruktion nicht als Reparatur anerkannt, die eine Prüfung des Zustands der Schweissnähte überflüssig macht. Und das ENSI ist zum Schluss gekommen, dass langfristig zusätzliche Massnahmen notwendig sind, um die Sicherheit des Kernmantels zu gewährleisten. Es stützte sich dabei auf ein Gutachten von TÜV Nord aus dem Jahr 2007. Das ENSI hatte TÜV Nord 2006 beauftragt, die Konstruktion der Klammern am Kernmantel in Mühleberg zu bewerten.

TÜV Nord kam in seinen Untersuchungen zum Schluss, dass die ergriffenen Massnahmen für den Langzeitbetrieb des KKM nicht genügen. Das ENSI hat das KKM deshalb aufgefordert, bis Ende 2010 einen überarbeiteten Lösungsvorschlag für den Langzeitbetrieb einzureichen.

Obwohl die Überprüfung in Mühleberg ergeben hatte, dass der Kernmantel allen Anforderungen des Regelwerks genügt, hat das KKM als vorsorgliche Massnahme bereits 1996 sogenannte "Zuganker" am Kernmantel angebracht. Mit dieser Konstruktion werden die verschweissten Kernmantelringe mit Klammern stabilisiert. In den USA und Spanien beispielsweise sind die Kernmäntel von Siedewasserreaktoren mit solchen Zugankern ausgestattet. Sie wurden dort von den Aufsichtsbehörden als abschliessende Reparatur anerkannt.
