FoKus
ANTI-ATOM

Rückbau des AKW Mühleberg

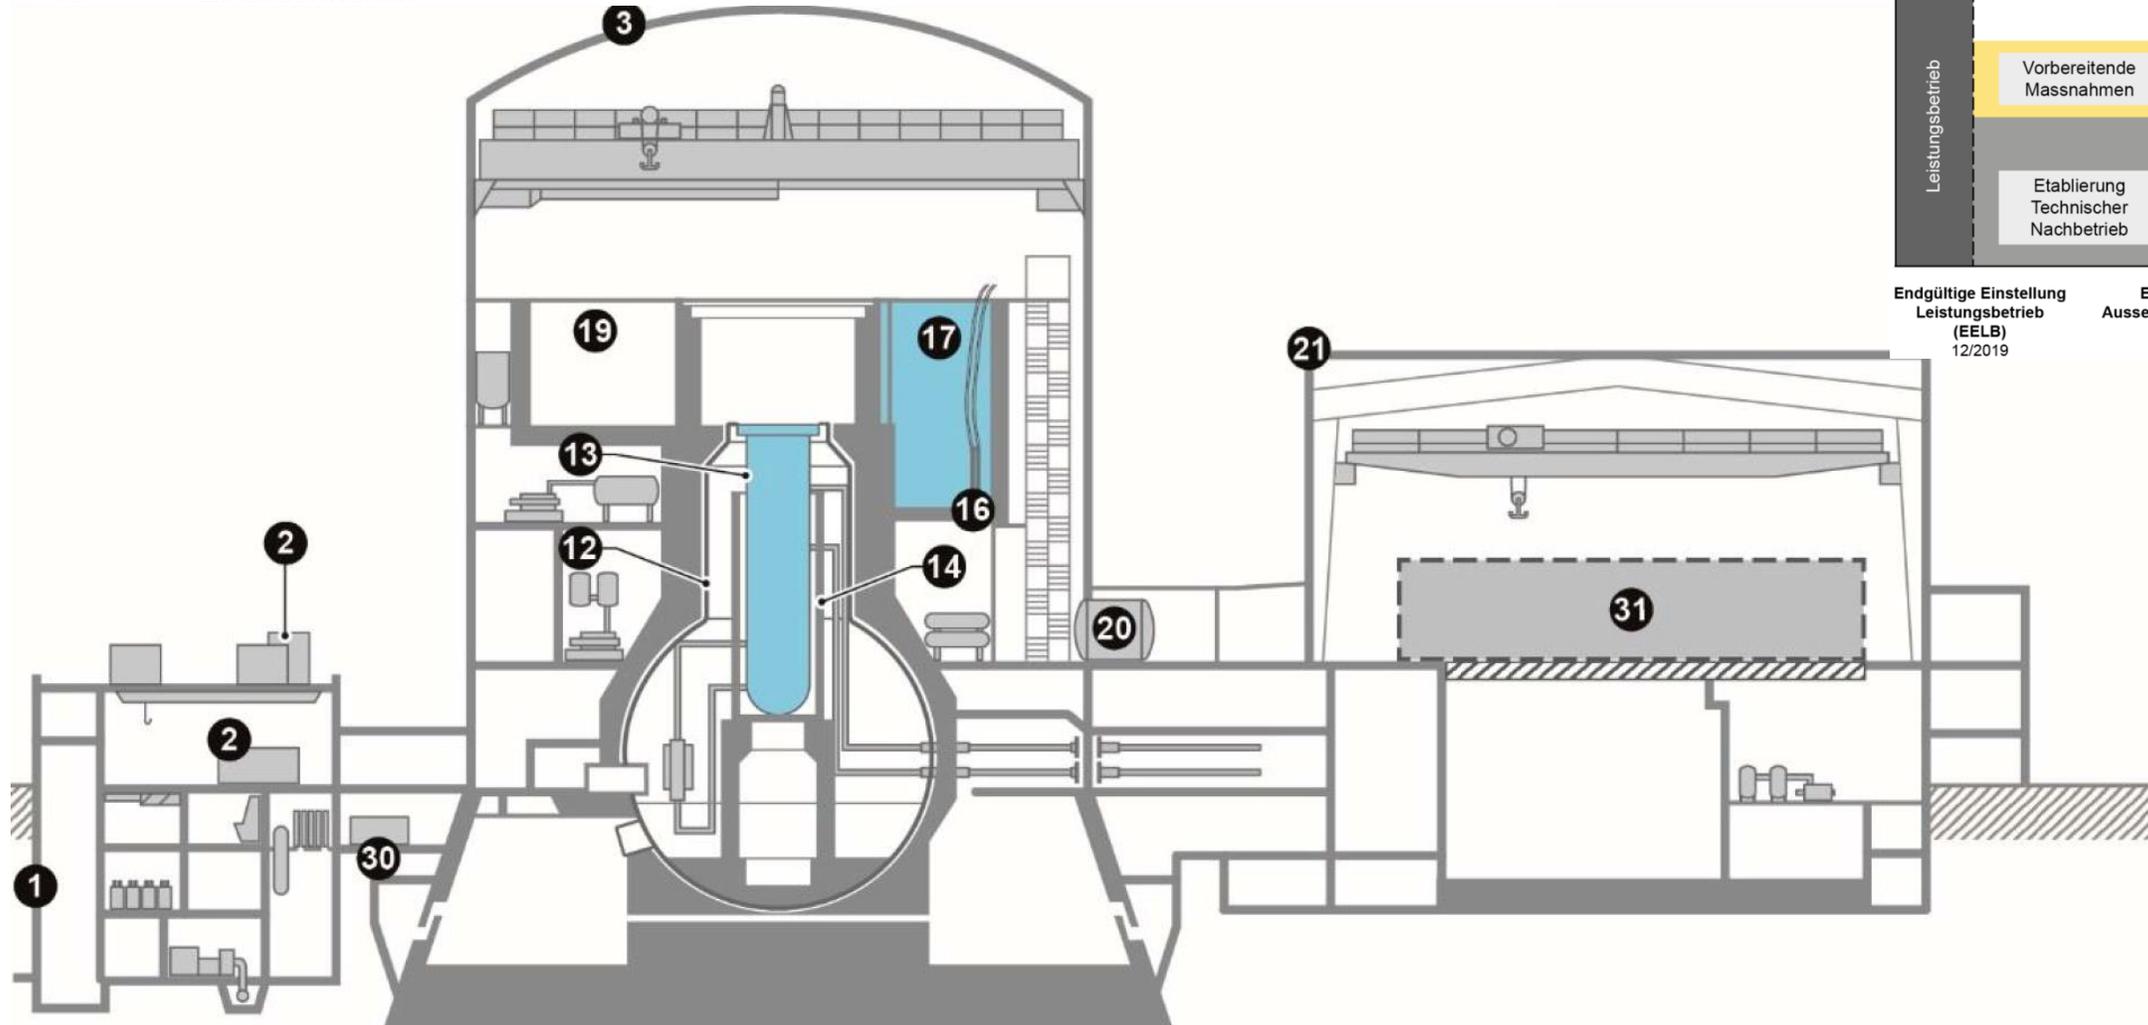
Zustand der Anlage bei Abschluss der Stilllegungsphase 1.

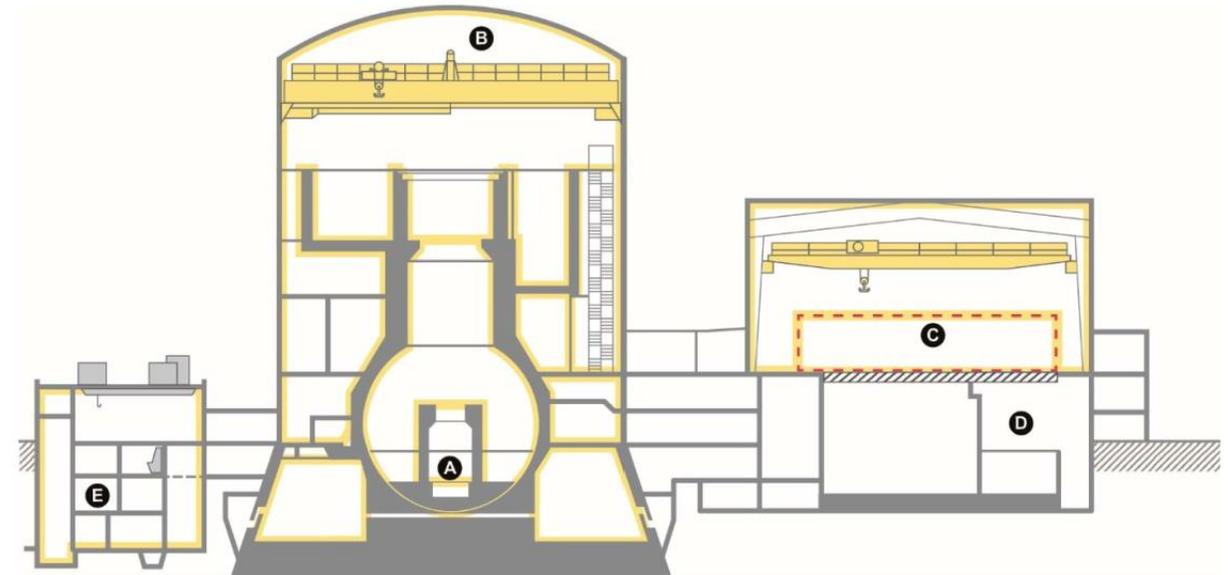
Abbildung 3-9: Massnahmen im Reaktor Gebäude und im Maschinenhaus in der Stilllegungsphase 2 (Teil 2)

| A | Demontage unterer Teil Biologischer Schild | C | Abbau Materialbehandlung, Infrastrukturdemontage und Gebäudedekontamination |
| B | Infrastrukturdemontage, Gebäudedekontamination und Freimessung Reaktor Gebäude | D | Freimessung Maschinenhaus |
| | | E | Beweissichernde Messung |
