Eidgenössisches Nuklearsicherheitsinspektorat ENSI

Risse im Kernmantel Mühleberg unter Kontrolle

Zurzeit finden sich in verschiedenen Medien der deutschen Schweiz Berichte über Risse im Kernmantel des Reaktors in Mühleberg. Gerne möchten wir die Bevölkerung aus erster Hand über die Fakten informieren:

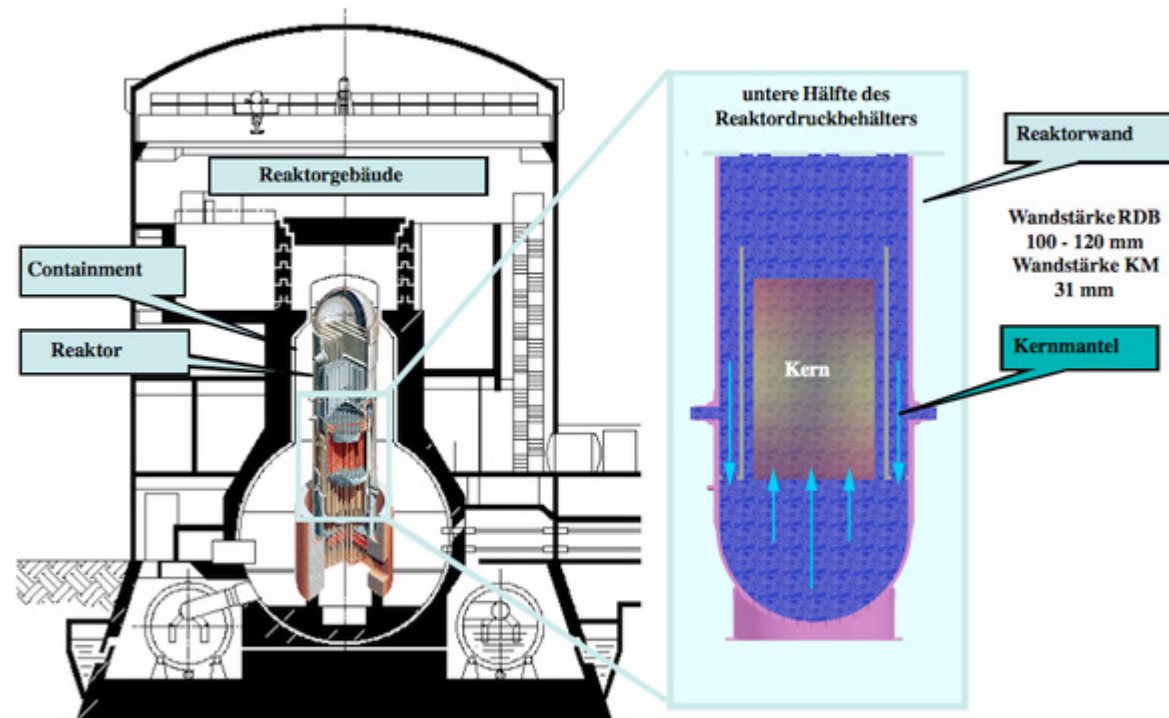
Kernmantel KKW Mühleberg

Kernmantel KKM - Übersicht

Der Kernmantel besteht aus mehreren miteinander verschweissten Blechringen.

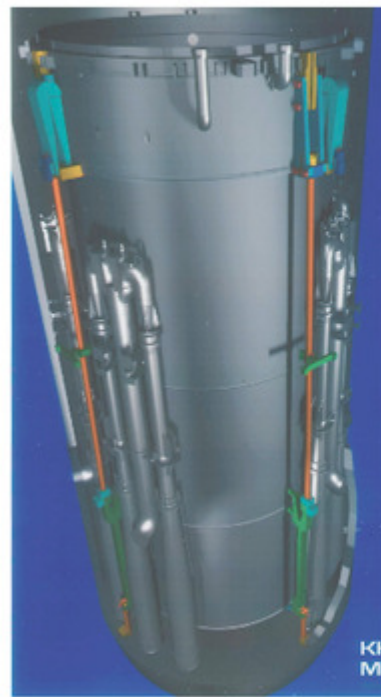
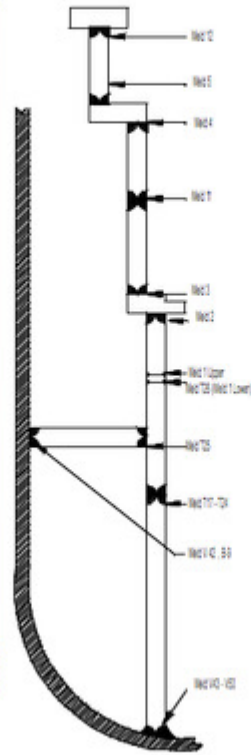
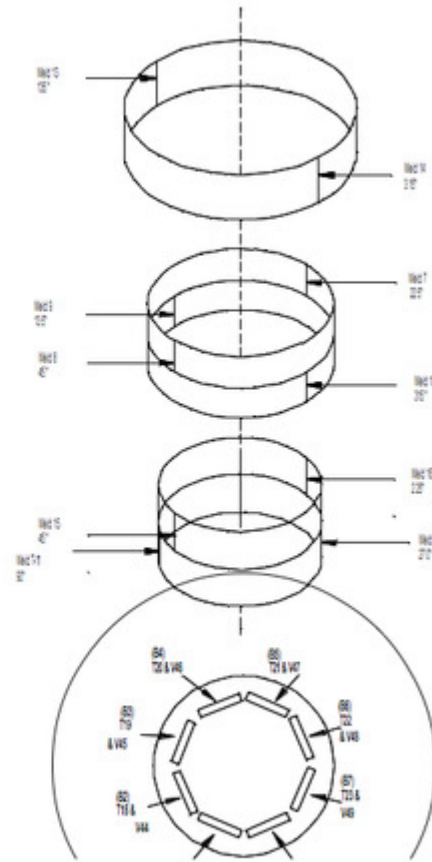
KKM, Schweissnähte am Kernmantel

Kernmantel KKM - Übersicht

1990 wurden bei einer Routinekontrolle im KKM erstmals Risse bei einer horizontalen Schweissnaht des Kernmantels festgestellt. Seither werden diese Risse regelmässig und genau überwacht. Die Risse befinden sich vor allem an der mittleren Schweissnaht des Kernmantels.
