# Bedrohliches Wachstum der Mühleberg-Risse

*Die seit 1990 bekannten Risse im Innersten des Mühleberg-Reaktors, dem Kernmantel, haben ein kritisches Mass erreicht. In den letzten 5 Jahren sind sie um mehr als 1 Meter gewachsen, und die risikoreichste Rundnaht ist heute zu 25% gerissen. Die Risstiefen betragen bis zu 90% der Wanddicke. Der Kernmantel ist für die Kernkühlung im Normalbetrieb und in Notfällen unabdingbar und durch nichts zu ersetzen. Er wurde 1996 provisorisch mit vier grossen Klammern stabilisiert. Doch am Risswachstum ändert das nichts. Wäre ein Kernmanteltausch nicht sehr aufwändig und teuer, wäre er schon längst durchgeführt worden. Aber die Atombehörden schreiten nicht ein, das AKW wird weiterhin am Limit betrieben. Dagegen verlangen wir die sofortige Ausserbetriebnahme des AKW.*

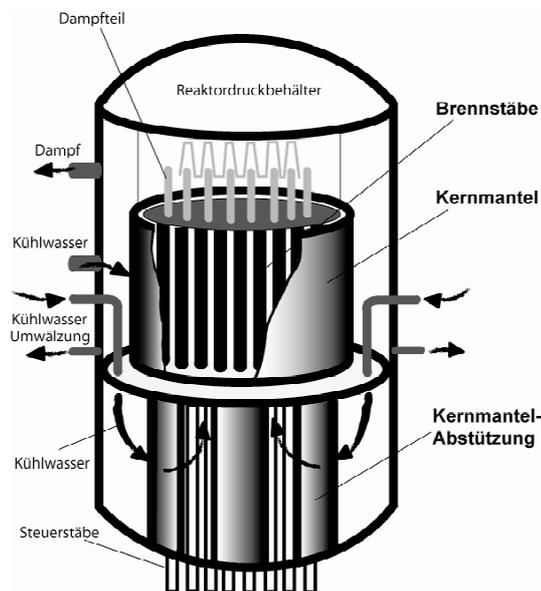
Der Kernmantel besteht aus verschiedenen Blechen, welche in 9 Rundnähten und mehreren Längsnähten zusammengeschweisst ist. 1996 wurde der Mantel mit vier so genannten Zugankern – das heisst Klammern über die ganze Mantelhöhe – nachgerüstet. Es handelt sich beim rissigen Kernmantel also um eine weit andere Gefahrendimension als zum Beispiel bei einem Generatorschaden. Der Kernmantel ist ein Einbau, mit welchem eine totale Kernschmelze verhindert wird - oder eben nicht verhindert werden kann. Es geht im Extremfall darum, ob einer Katastrophe weit über die Schweiz hinaus vorgebeugt werden kann oder nicht.

Der Kernmantel ist ein grosser Blechzylinder, welcher die Kernbrennstäbe und die Steuerstäbe zur Abschaltung des Reaktors umhüllt.

- Der Kernmantel trägt im Inneren das Führungsgitter für die Steuerstäbe, sowie die Halterungen für den Kernbrennstoff. Schon kleine Verrückungen oder Verklebungen können die Abschaltbarkeit des AKW gefährden.
- Er ist notwendig, damit das Kühlwasser gleichmässig durch den Reaktorkern umgewälzt wird und die Brennstäbe vollständig gekühlt bleiben. Kleine Leckagen im Kernmantel führen zu lokalen Überhitzungen der Brennstäbe.
- Im Fall eines Rohrbruchs federt er die starken Rückschlagkräfte gegenüber dem Kernbrennstoff ab. Bei einem solchen Unfall ist er zugleich das einzige Gefäss, dank welchem die Brennstäbe ausreichend gekühlt werden können. Hält er nicht, so läuft das Kühlwasser aus.
